TILSYNSRAPPORT

Sagsnr.: 005021-2007	Kommune: Gentofte	Dato for rapport: 15.02.2024
Sagsnavn: Sjælsø Vandværk - myndighedstilsyn	Kontaktoplysninger på tilsynsførende: Navn: Lilja Rakel Alfredsdottir og Winnie Remtoft (ref.) Email: wre@gentofte.dk Telefon: 39988575	Dato for tilsyn: 18.08.2022 Dato for tilsyn, vandtårne: xx.yy.2022 Dato for rapport, vandtårne xx.yy.2022
		Ordinært tilsyn: (X) Opfølgende tilsyn: ()

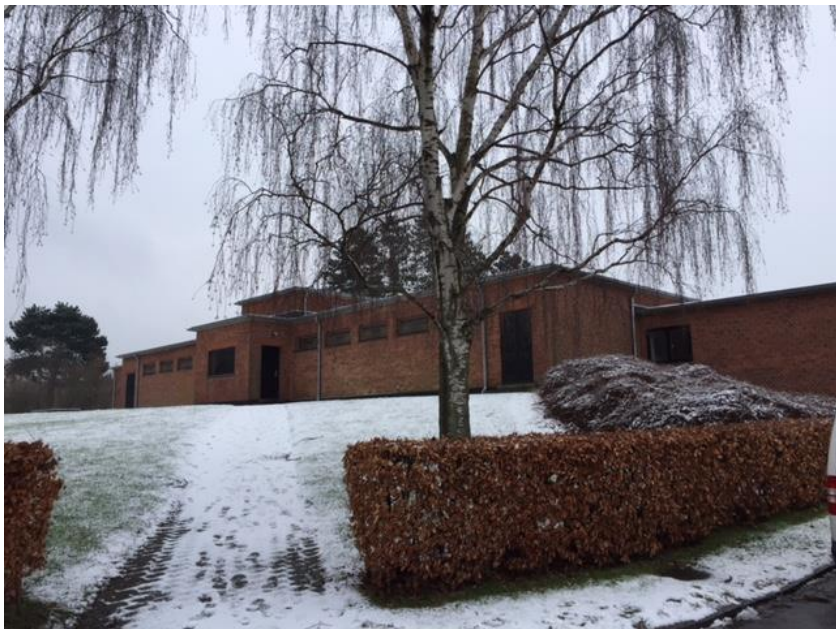
Aflåst:	Ja: X	Nej:	God: X	Acceptabel:	Dårlig:
Indhegnet:	Ja: X	Nej:	God: X	Acceptabel:	Dårlig:
Alarmsikret mod hærværk / terror:	Ja: X	Nej:	God: X	Acceptabel:	Dårlig:
Luftindtag og ventilation beskyttet:	Ja: X	Nej:	God: X	Acceptabel:	Dårlig:
Bemærkninger:					
VEDLIGEHOLDELSESTILSTAND					
Udv. Vedligeholdelse af bygning:

God: X	Acceptabel:	Dårlig:

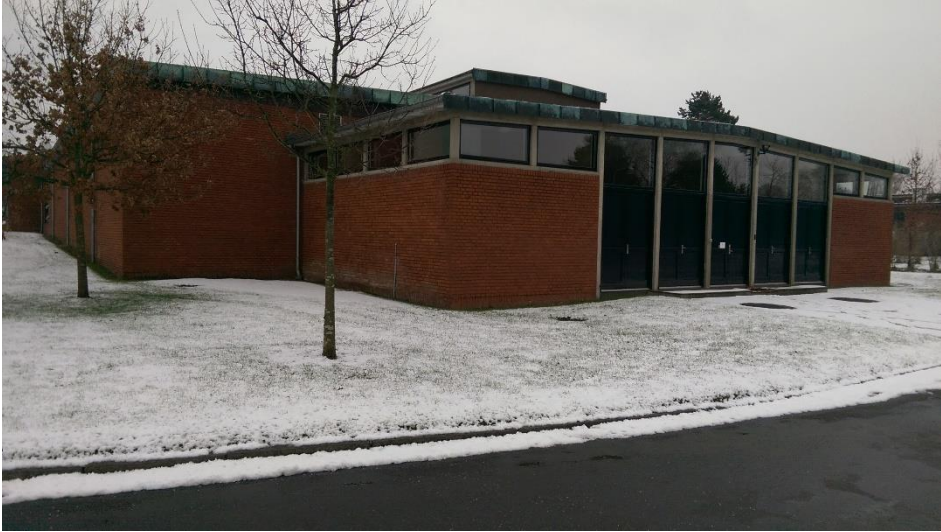
Aflåst:	Ja: X	Nej:	God: X	Acceptabel:	Dårlig:
Indhegnet:	Ja: X	Nej:	God: X	Acceptabel:	Dårlig:
Alarmsikret mod hærværk / terror:	Ja: X	Nej:	God: X	Acceptabel:	Dårlig:
Luftindtag og ventilation beskyttet:	Ja: X	Nej:	God: X	Acceptabel:	Dårlig:
Bemærkninger:					
VEDLIGEHOEDESESTILSTAND					
Udv. Vedligeholdelse af bygning:	X		God: X	Acceptabel:	Dårlig:
Ind. Vedligeholdelse af bygning:	X		God: X	Acceptabel:	Dårlig:
Råvandspumper.....Antal: 31 Alder: 4-10 år	X		God: X (Tilsyn føres af beliggenhedskommunerne.)	Acceptabel:	Dårlig:
