TILSYNSRAPPORT

Sagsnr.: EMN-2015-15527	Kommune: Gentofte	Dato for rapport: 26.06.2020
Sagsnavn: Gentofte Hospital, tilsyn med vandværket	Kontaktoplysninger på tilsynsførende: Navn: Anne-Mette Aagreen og Winnie Remtoft Email: wre@gentofte.dk amea@gentofte.dk , Telefon: 39988575	Dato for tilsyn: 14.01.2020 (Bemærkninger fra Gentofte Hospital modtaget 8. juni 2020 er indarbejdet)
		Ordinært tilsyn: (x) Opfølgende tilsyn: ()

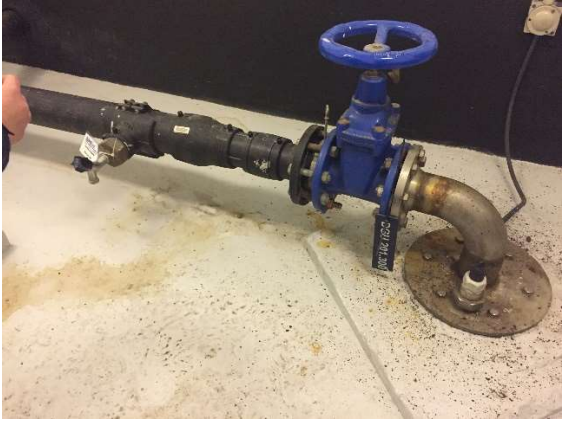
<p>Figur 1. Boringen i bunker ved tilsyn i januar 2020. Gulvet blev rengjort i sommeren 2019.</p>

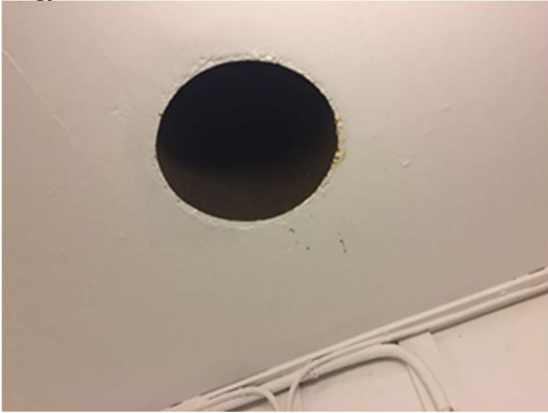
<p>Figur 2. Hul mellem loft og terræn umiddelbart over boringen. Hullet stammer fra etablering af boringen tilbage omkring 1930</p>

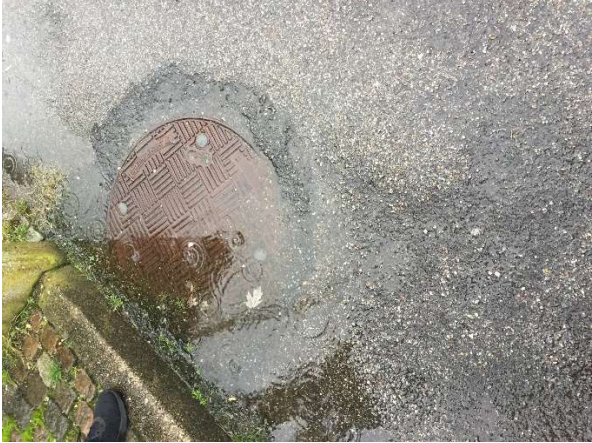
<p>Figur 3. hul mellem loft og terræn er afsluttet i terræn med tæt dæksel.</p>	<p>DGU NR.: 200.300</p> <p>Dato for forrige tilsyn på kildepladsen: december 2016.</p> <p>Boringen og vandværket har været ude af drift siden november 2019.</p>

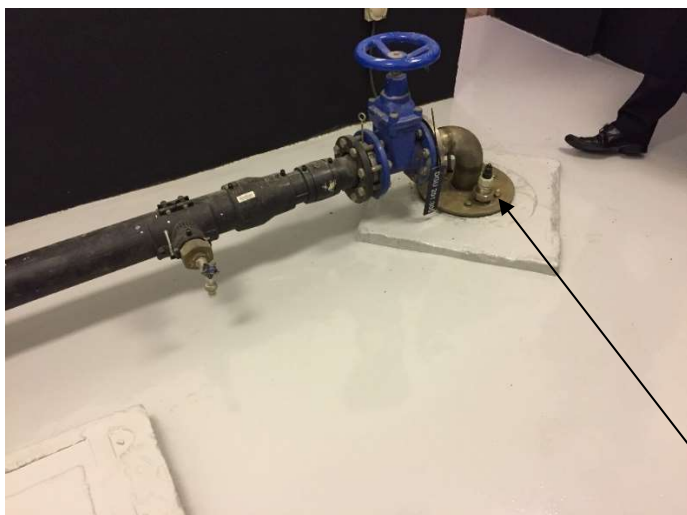
Pejlepunkt.

Boring set ved tilsynet i december 2016. Gulvet var nymalet.

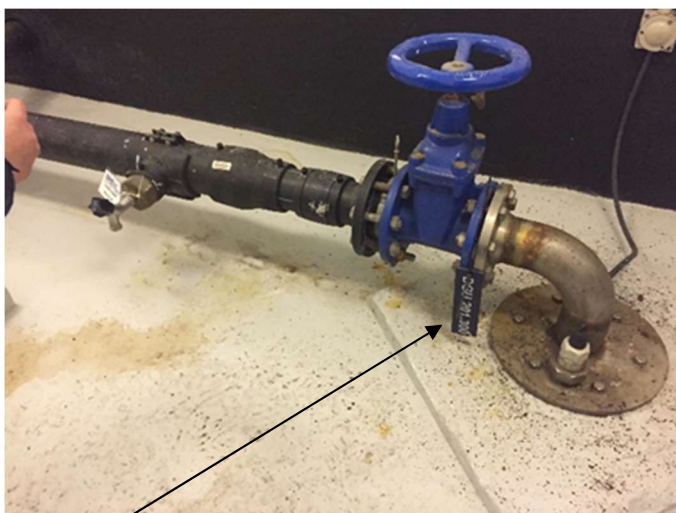
Boringsnummer på boringen. Fra tilsyn i januar 2020

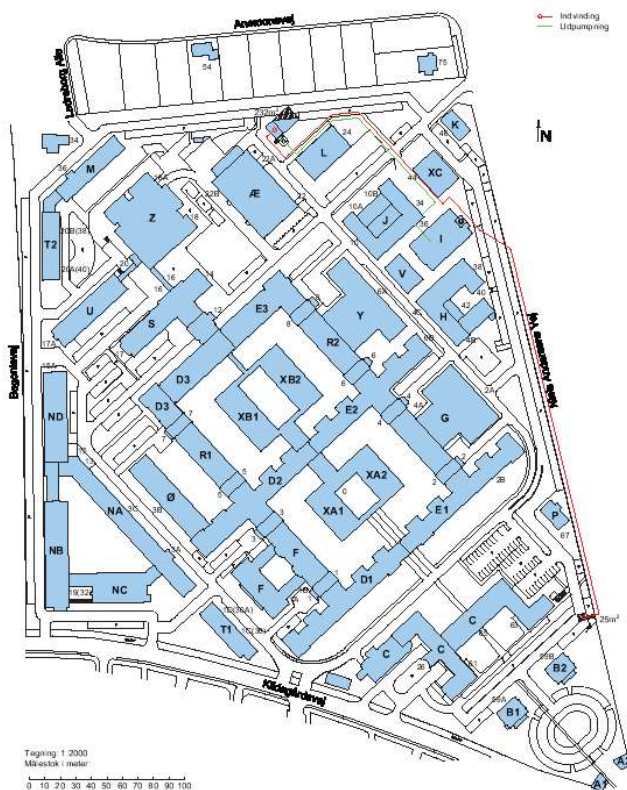
Råvandsledning: rød og rentvandsledning: grøn

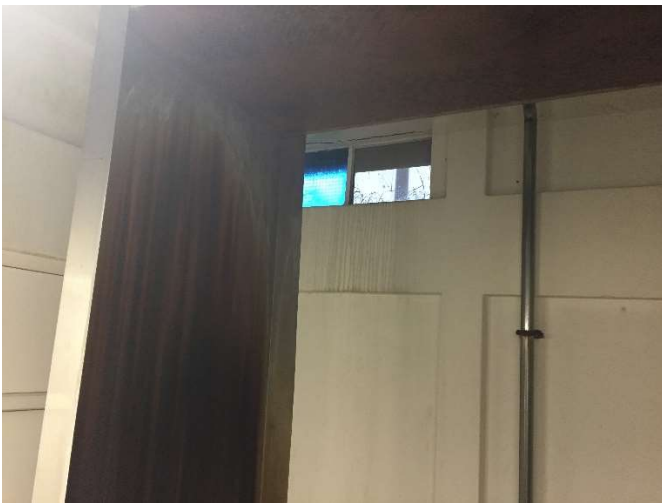
Figur 5. Udluftning i rummet sker gennem insektnet. Ved tilsynet i januar 2020 var anlægget ikke i drift.

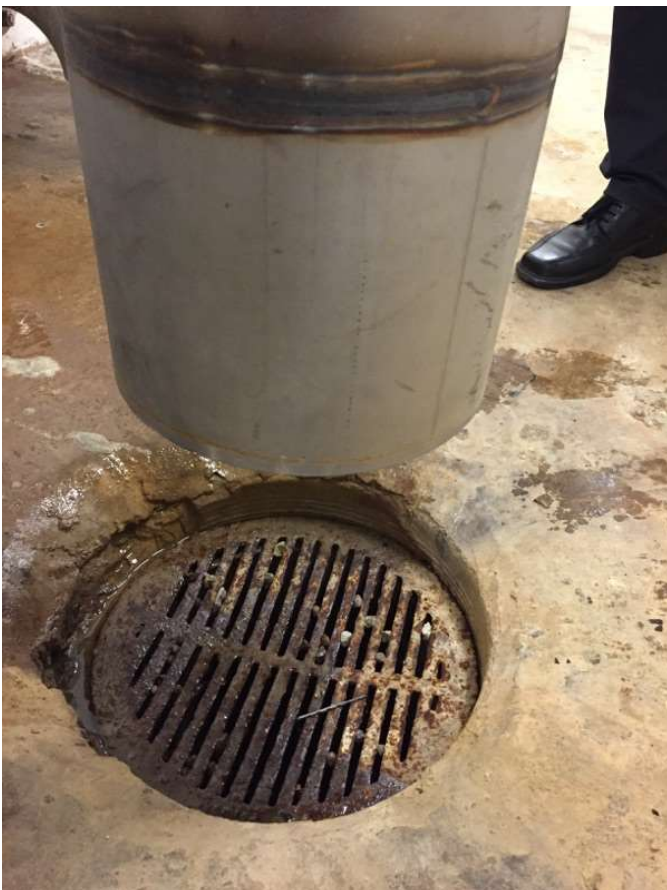
** Der er ikke etableret rottespærre, men afløbsrøret er placeret højt over afløbet se Figur 6. Afstanden vurderes at være 15 – 20 cm. Ved tilsynet i december 2016 blev det anbefalet, at der monteres et tæt-masket rist i bunden af stålørret. Dette var ikke sket ved tilsynet i 2020 da risten i afløbsbrønd er sikret mod rotter.

Figur 6. Afstand mellem afløbsrør og rist.
