TILSYNSRAPPORT

Sagsnr.: EMN-2015-15527	Kommune: Gentofte	Dato for rapport: 16. september 2016
Sagsnavn: Traverbanevej 10, tilsyn med vandværket	Kontaktoplysninger på tilsynsførende: Navn: Anne-Mette Aagreen Email: amea@gentofte.dk , og Winnie Remtoft wre@gentofte.dk Telefon: 39988575	Dato for tilsyn: 18. marts 2016 og opfølgning i september 2016
		Ordinært tilsyn: (x) Opfølgende tilsyn: ()

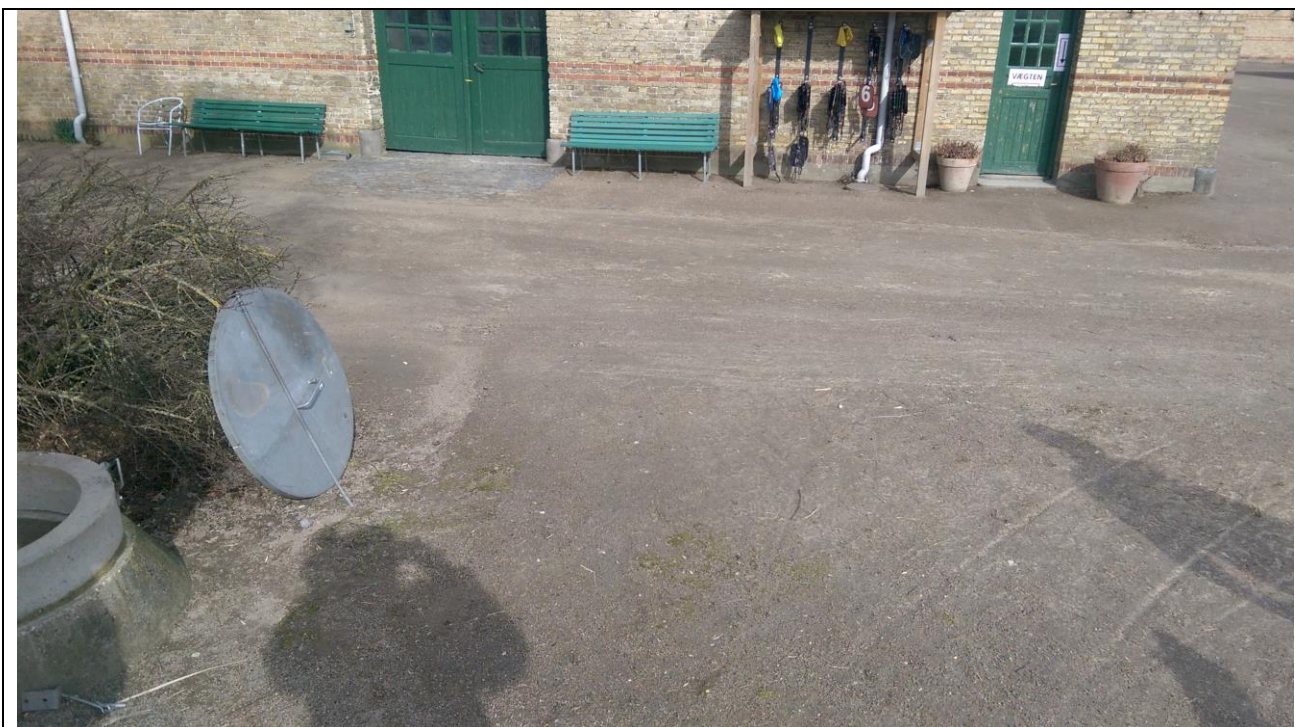
Fredningsbælte: Ikke eksisterende.					
Angiv størrelse på fredningsbælte (radius): ³ -					
Indhegning/afgrænsning:	Ja:	Nej: X	God:	Acceptabel:	Dårlig:
Renholdt og ryddeligt:	Ja: X	Nej:	God:	Acceptabel: X	Dårlig:
Er 10 m bælte udlagt og afgrænset:	Ja:	Nej: X	God:	Acceptabel:	Dårlig:
Er dyrkningsforbud i 25 m bælte overholdt:	Ja:	Nej: X	God:	Acceptabel:	Dårlig:
Er der udlagt boringsnært beskyttelsesområde (BNBO):	Ja:	Nej: X	Størrelse:		
Bemærkninger: Der er terrænfald fra brønden mod nærmeste bygning.

Billedet viser brønden og nærmeste bygning.

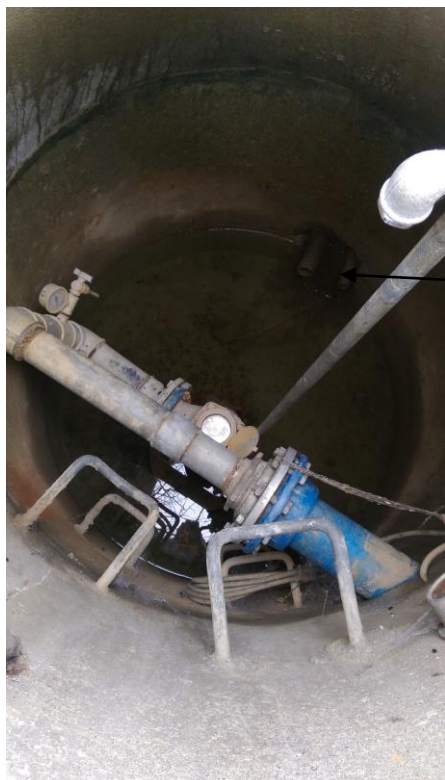
Brøndens indretning.

* Tidligere blev vandet oppumpet til et vandtårn. Dette skete gennem to rør, som nu er afproppet hvor de blev ført op ved den tidligere vandtårnsbygning. Tilbage i brønden er stadig to åbne rør, som kan ses på billedet.

← Pejlerør med insektnet

← Åbne rør der ikke længere bruges

**Ved tilsynet var der vand i bunden af brønde. Jørgen Skovlund har efterfølgende oplyst, at vandet skyldes at brønden er tæt og der derfor dannes kondens.

**** Der er terrænfald fra brønden mod staldbygningerne.

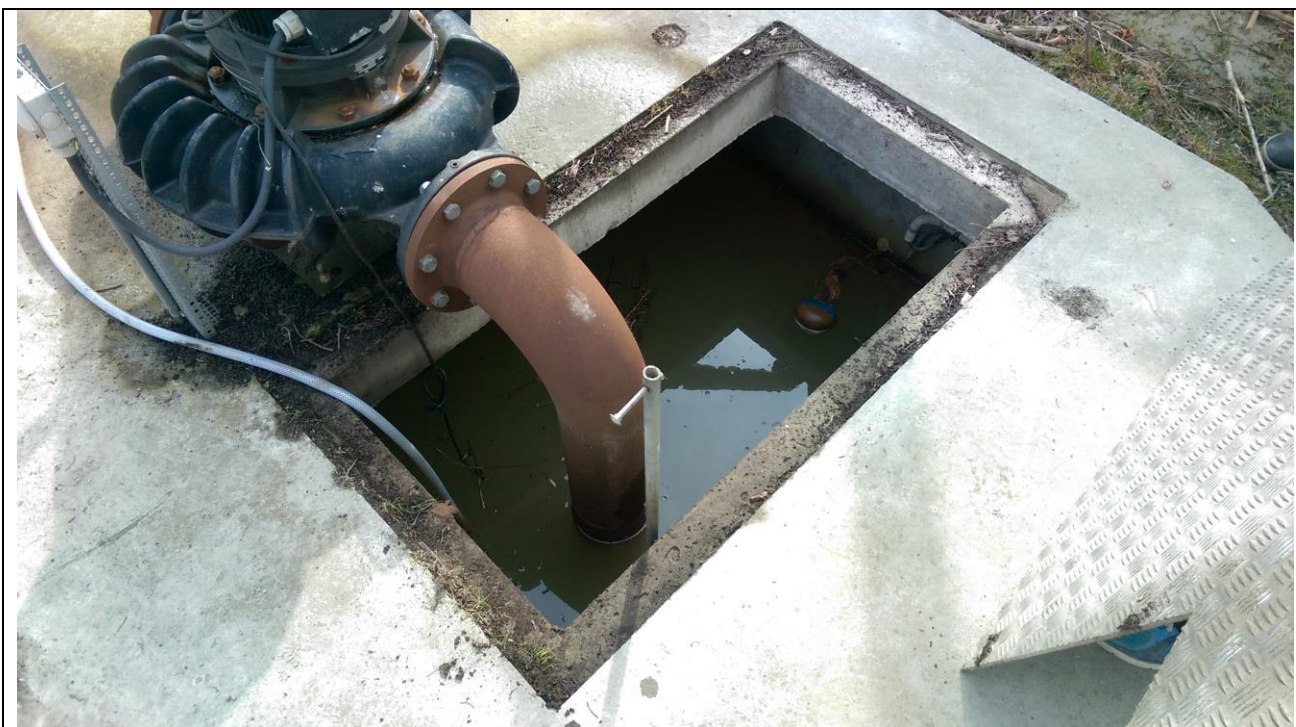
Billede af beholderen, hvortil der pumpes vand. Herfra pumpes vandet til lastbilen der bruges til banevanding.
