TILSYNSRAPPORT

Sagsnr.: EMN-2016-01461	Kommune: Gentofte	Dato for rapport: 15.02.2024
Sagsnavn: Ermelundsværket, tilsyn med anlægget	Kontaktoplysninger på tilsynsførende: Navn: Winnie Remtoft og Lilja Rakel Alfredsdottir (ref.) Email: wre@gentofte.dk Telefon: 39988575	Dato for tilsyn: 18.08.2022 Dato for tilsyn, Jægersborg vandtårn: 27.11.2018 Dato for tilsyn, kildepladser: 18.08.2022
		Ordinært tilsyn: (x) Opfølgende tilsyn: ()

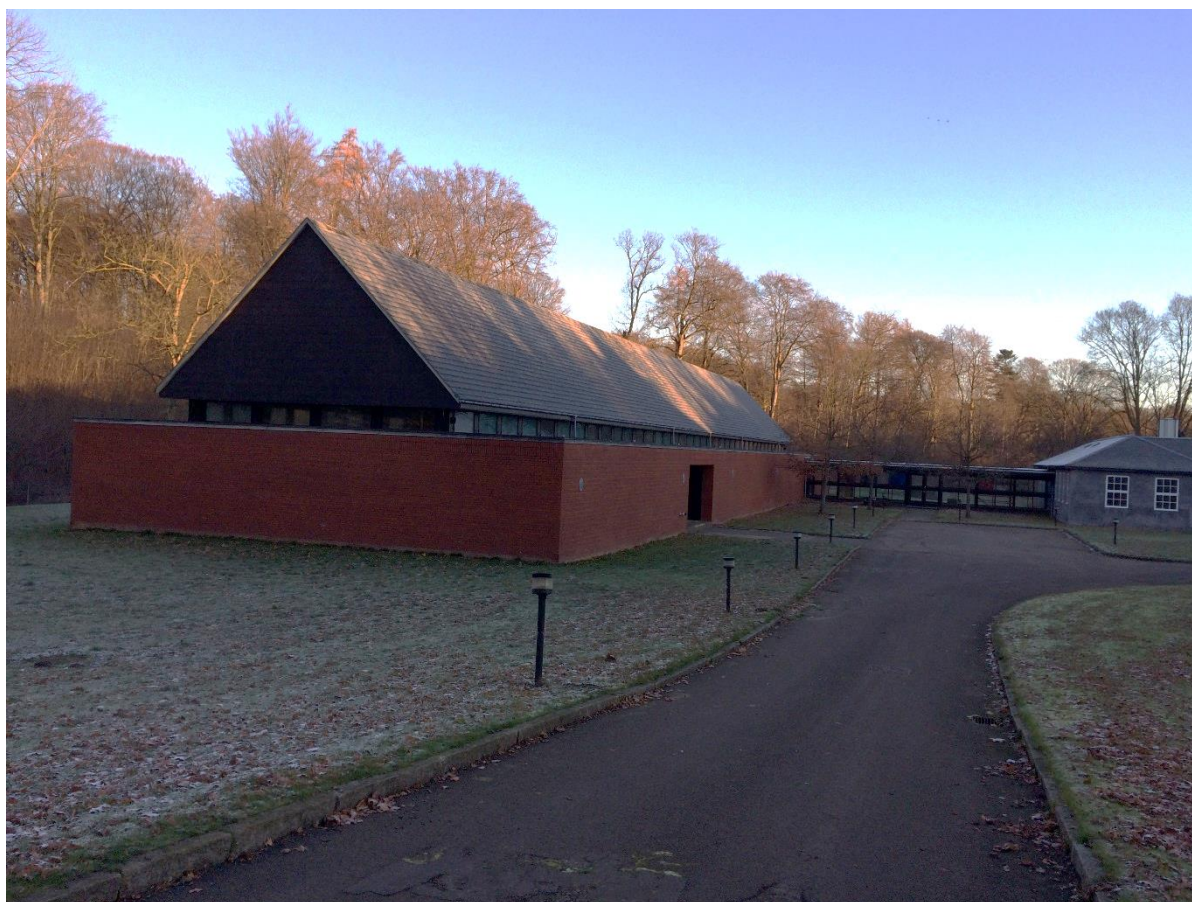
Ermelundsværket udefra.

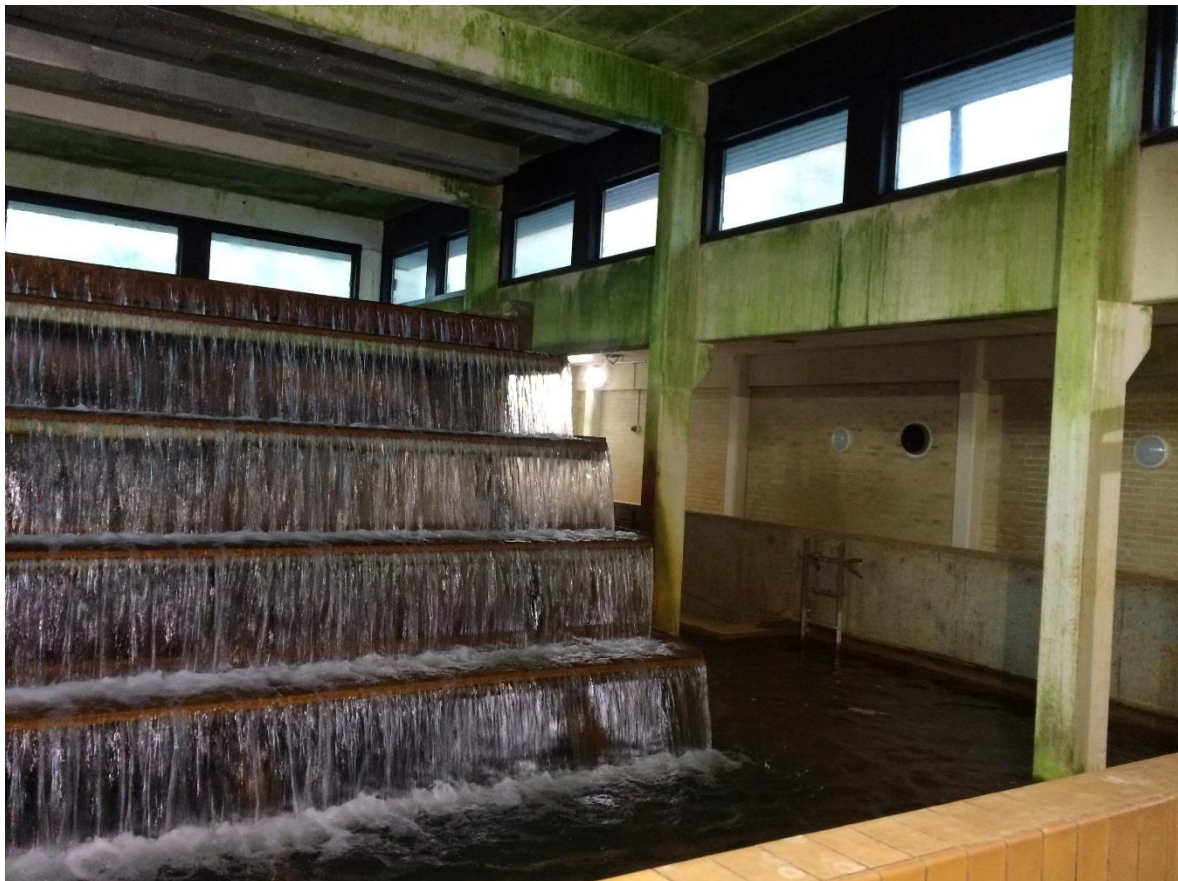
Algevækst i iltningsskammer.

**Den planlagte indv. reovering 2016-2017, hvor vinduer skulle afblændes, ny belysning etableres og der males var ikke blevet foretaget ved tilsynet. Renoveringen skulle mindske algevækst i iltningsskammeret. Der var en del algevækst på vægge, lofter og vinduer i iltningsskammeret, se billede herover. Renoveringen er efterfølgende udført.
