TILSYNSRAPPORT

Sagsnr.: EMN-2015-15527	Kommune: Gentofte	Dato for rapport: 16. september 2016
Sagsnavn: Traverbanevej 10, tilsyn med vandværket	Kontaktoplysninger på tilsynsførende: Navn: Anne-Mette Aagreen Email: amea@gentofte.dk , og Winnie Remtoft wre@gentofte.dk Telefon: 39988575	Dato for tilsyn: 18. marts 2016 og opfølgning i september 2016
		Ordinært tilsyn: (x) Opfølgende tilsyn: ()

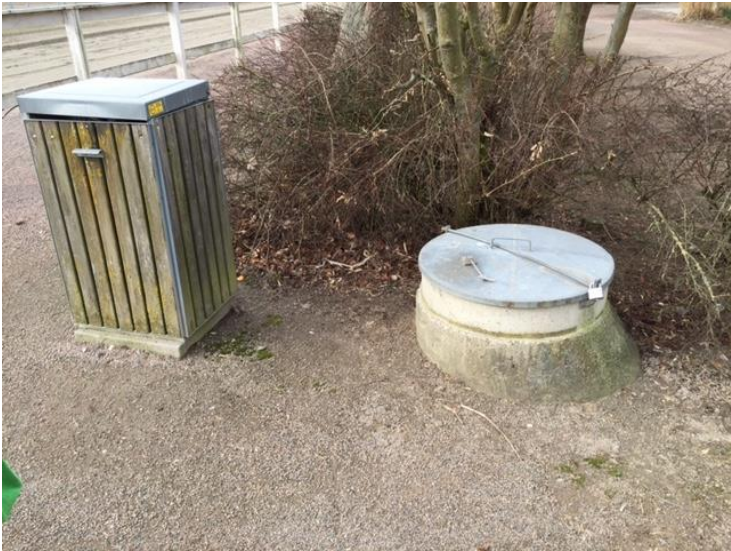
INDVINDING		SKEMA 1			
BORING: (indsæt gerne billedmateriale)		DGU NR.: 201.3663

Fredningsbælte: Ikke eksisterende.					
Angiv størrelse på fredningsbælte (radius): ³ -					
Indhegning/afgrænsning:	Ja:	Nej: X	God:	Acceptabel:	Dårlig:
Renholdt og ryddeligt:	Ja: X	Nej:	God:	Acceptabel: X	Dårlig:
Er 10 m bælte udlagt og afgrænset:	Ja:	Nej: X	God:	Acceptabel:	Dårlig:
Er dyrkningsforbud i 25 m bælte overholdt:	Ja:	Nej: X	God:	Acceptabel:	Dårlig:
Er der udlagt boringsnært beskyttelsesområde (BNBO):	Ja:	Nej: X	Størrelse:		
Bemærkninger: Der er terrænfald fra brønden mod nærmeste bygning.
