AARSLEFF

Teknisk beskrivelse

Etablering af stensætning
Richelieus Alle 10 & 12

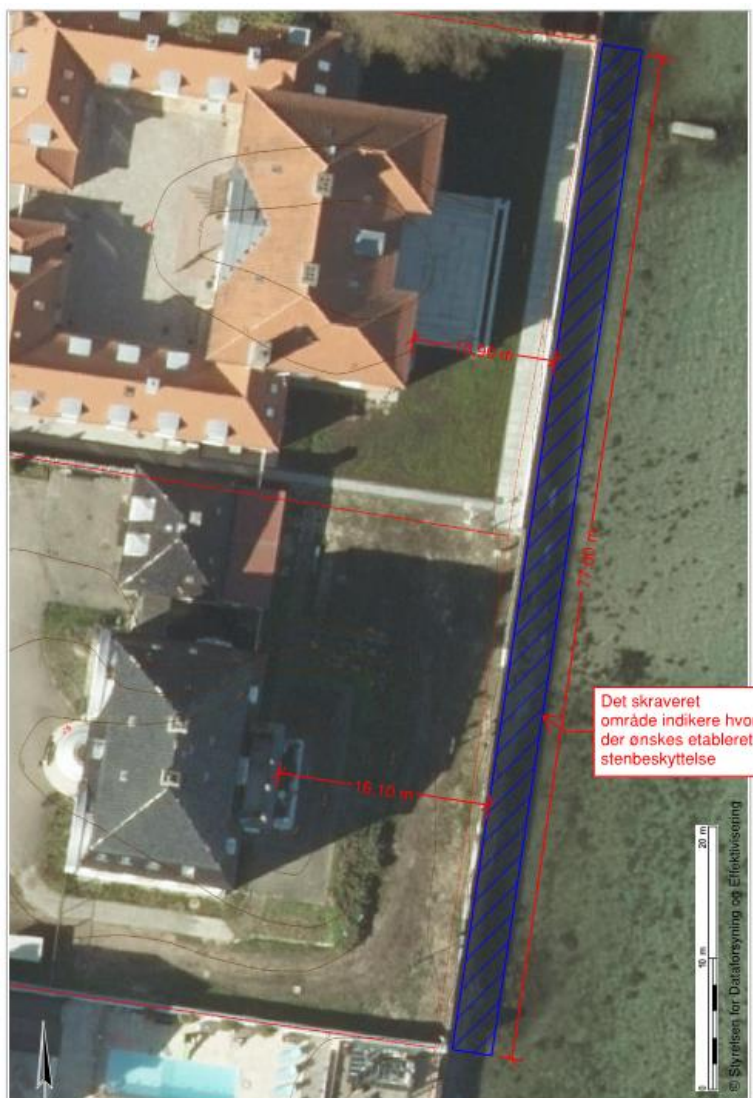
Den etablerede kystbeskyttelse bestående af beton højvandsmur ønskes yderligere beskyttet ved etablering en stensætning. Beskyttelsen ønskes udført over en strækning på 77m og vil være udsat for bølger fra østlige retninger.

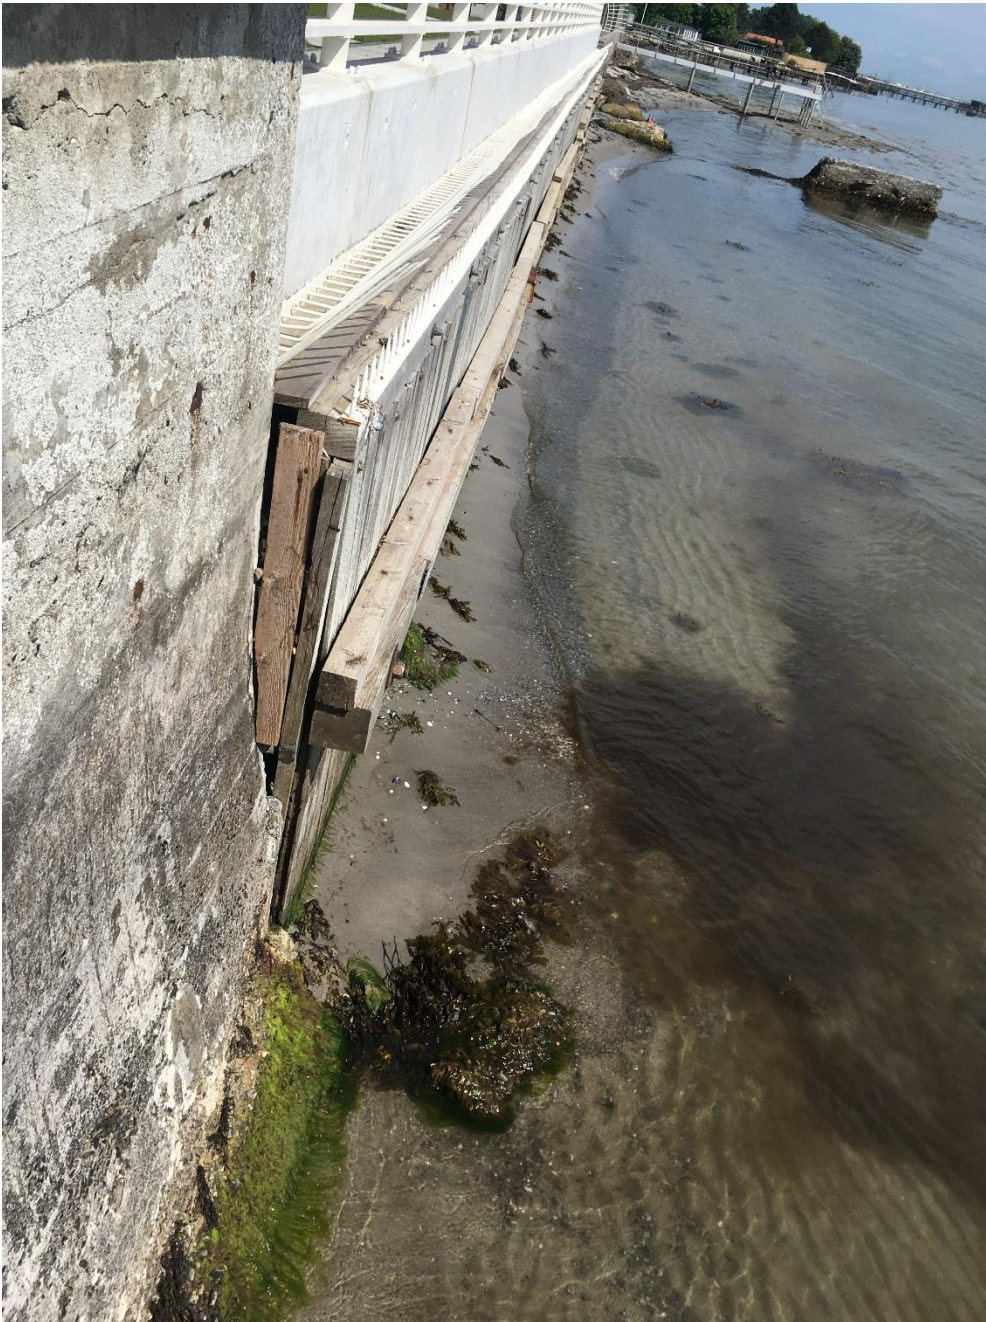
Den eksisterende adgang langs stranden er på nuværende tidspunkt som vist på nedenstående billede ved en vandstand på ca. +0.00. Det vurderes at adgangen langs højevandsmuren ikke benyttes.
