AARSLEFF

Anlæg & Byggeri

Teknisk beskrivelse

Etablering af stensætning
Richelieus Alle 10 & 12

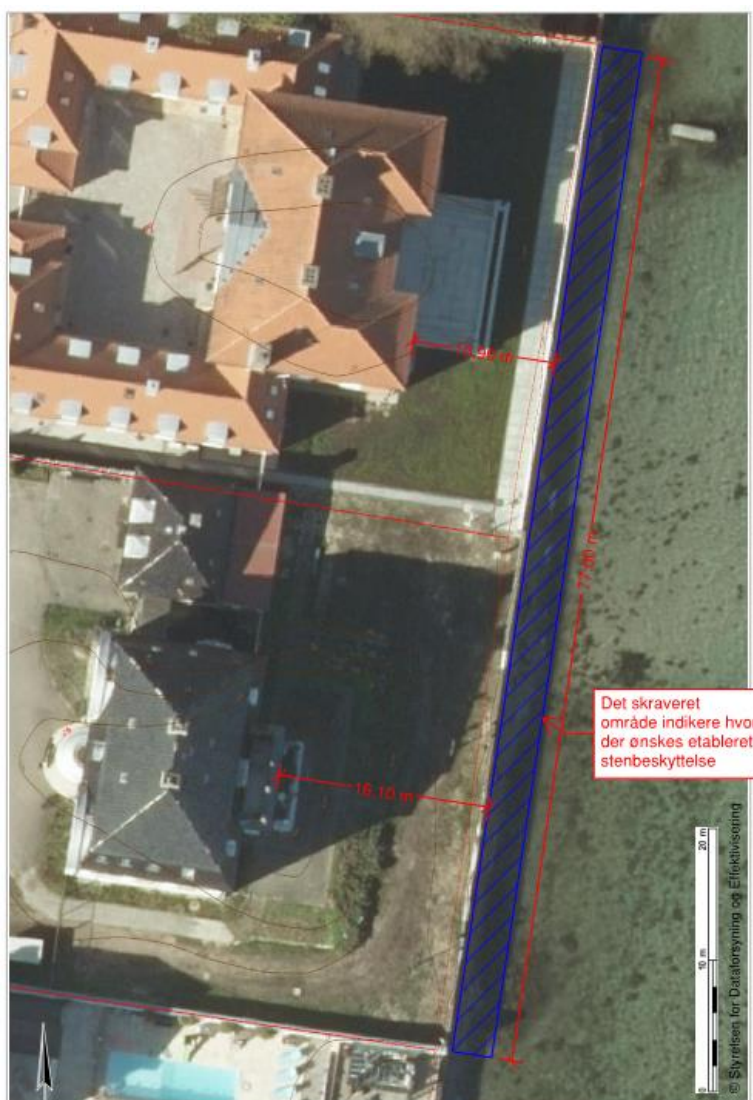
Den etablerede kystbeskyttelse bestående af beton højvandsmur ønskes yderligere beskyttet ved etablering en stensætning. Beskyttelsen ønskes udført over en strækning på 77m og vil være udsat for bølger fra østlige retninger.

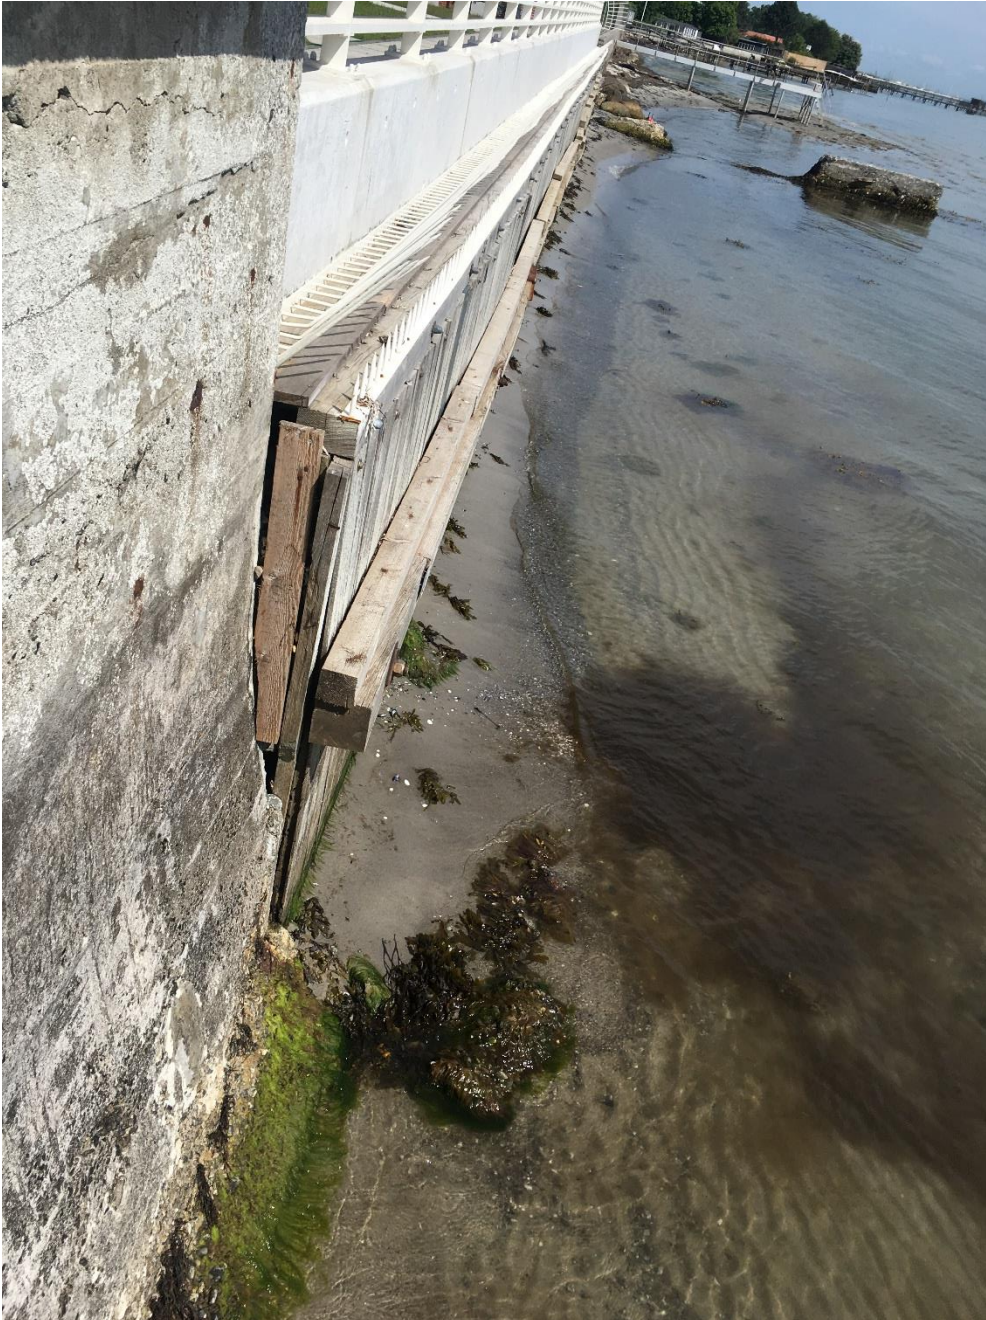
Den eksisterende adgang langs stranden er på nuværende tidspunkt som vist på nedenstående billede ved en vandstand på ca. +0.00. Det vurderes at adgangen langs højvandsmuren ikke benyttes.
